Die Geschichte der Aumüli

Die zweite Etappe: Instandsetzung des Kellergeschosses

Erreichtes, Personelle Änderungen im Stiftungsrat, nächste Ziele und Dank

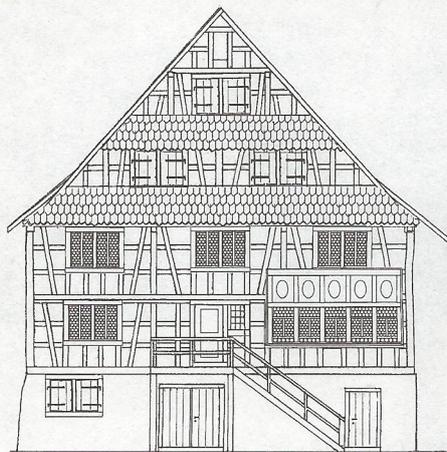
Die Aumühle war vor 1766 ein Blockständerbau, vergleichbar mit dem abgebildete Haus im Erli (abgebrochen) zwischen Gamlikon und Stallikon. Dort führte früher der Weg von der Aumüli nach Wettswil durch. Der Weg musste so breit sein, "dass ein ross zwen müt kernen zu ruggen tragen möge" (1482).

Die Aumühle als Riegelbau aus dem Jahre 1766 mit Butzenscheibenfenstern und Schiebeläden bei den Stubenfenstern.

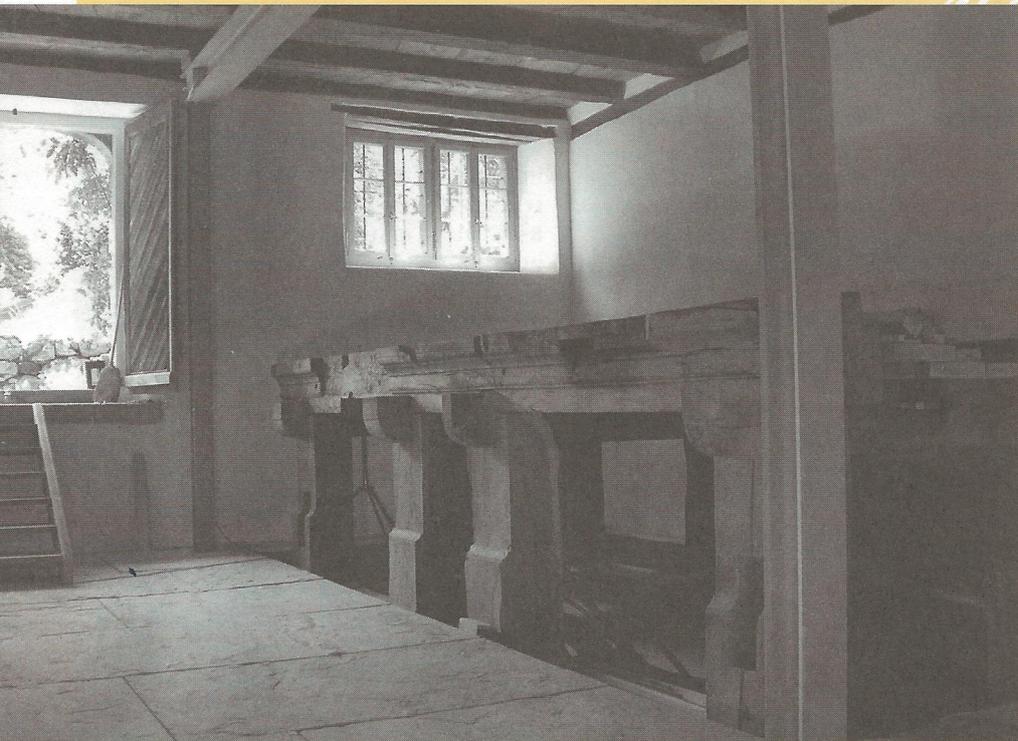
Mahlraum: Blick in den instandgesetzten Raum mit der Deckenverstärkung, dem Sandsteinboden und dem wiederaufgebauten Mühlstuhl, auf welchem die Mühlsteine zu liegen kommen.

5. Die Decke des Mahlraumes

Die Decke hat eine Spannweite von 6-7 m. Durch Eingriffe nach der Erstellung des

Hauses wurde sie so geschwächt, dass einzelne Balken brachen und deshalb nachträglich unterstützt und untermauert werden mussten. Wir bauten entlang dem Mühlestuhl einen einfachen Eisenträger mit zwei Stützen ein, der die Decke im südlichen Teil stabilisiert und wenig stört. Der alte Holzträger im nördlichen Teil, welcher früher den Backofen der Bäckerei im Hochparterre trug, wurde mit einem neuen grösseren Fundament untermauert.

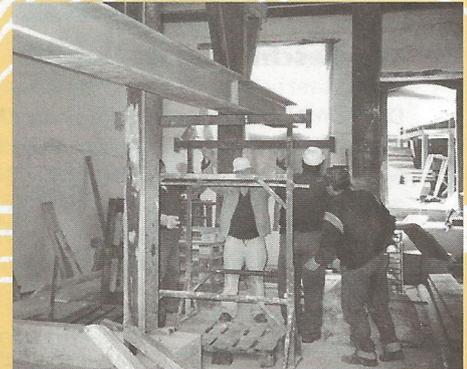
Mahlraum: Einbau des Eisenträgers zur Verstärkung der Deckenbalken.

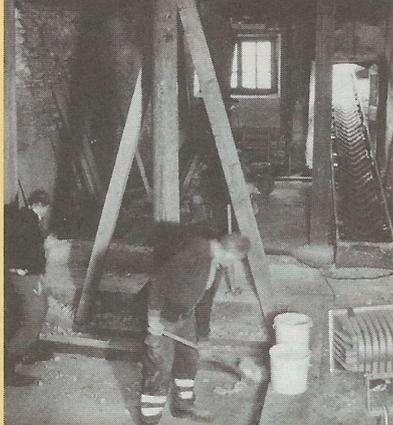
Der feuchte Boden wird ausgehoben und die Hilfsstützkonstruktionen saniert.

Die Kellerräume wurden bis auf das Niveau des Grundwassersees, in welchem die Aumüli steht, ausgehoben und mit einer Sauberkeitsschicht aus Magerbeton versehen.

4. Die Erneuerung der Böden

Auf diese Sauberkeitsschicht wurden eine Schicht Geröll und Splitt von ca. 30 cm eingebracht und darüber, wie früher, als Fertigboden im Mahlraum handgespaltene Sandsteinplatten und im Keller Tonbodenplatten gelegt.

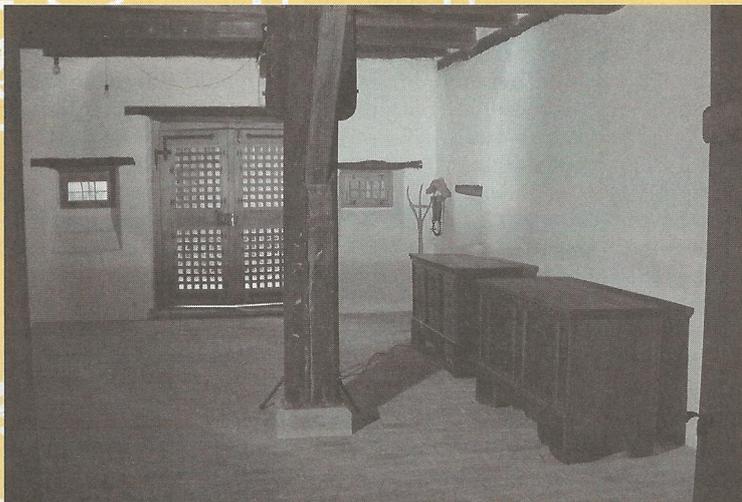
Blick in den instandgesetzten Keller. Die Säule ist neu fundiert, die Deckenbalken gereinigt, der Boden wiederhergestellt. Die Eingangstüren, die nicht mehr vorhanden waren, sind durch Fritz Schneebeli ersetzt worden.

6. Die Unterstützung der Kellerdecke

Im Keller war die Stütze unter dem Kachelofen in der darüberliegenden Stube ungenügend fundiert und sank deshalb ein. Wir unterstützten die Decke neu, vergrösserten das Fundament der Säule und stabilisierten dadurch die Decke.

Im Zuge der Erneuerung wurden alle Türen renoviert. Die inneren Kellertüren und die Fenster wurden erneuert, weil sie in irreparabilem Zustand waren oder gänzlich fehlten.
